Situación Hídrica 2019

Precipitaciones Acumuladas a Noviembre

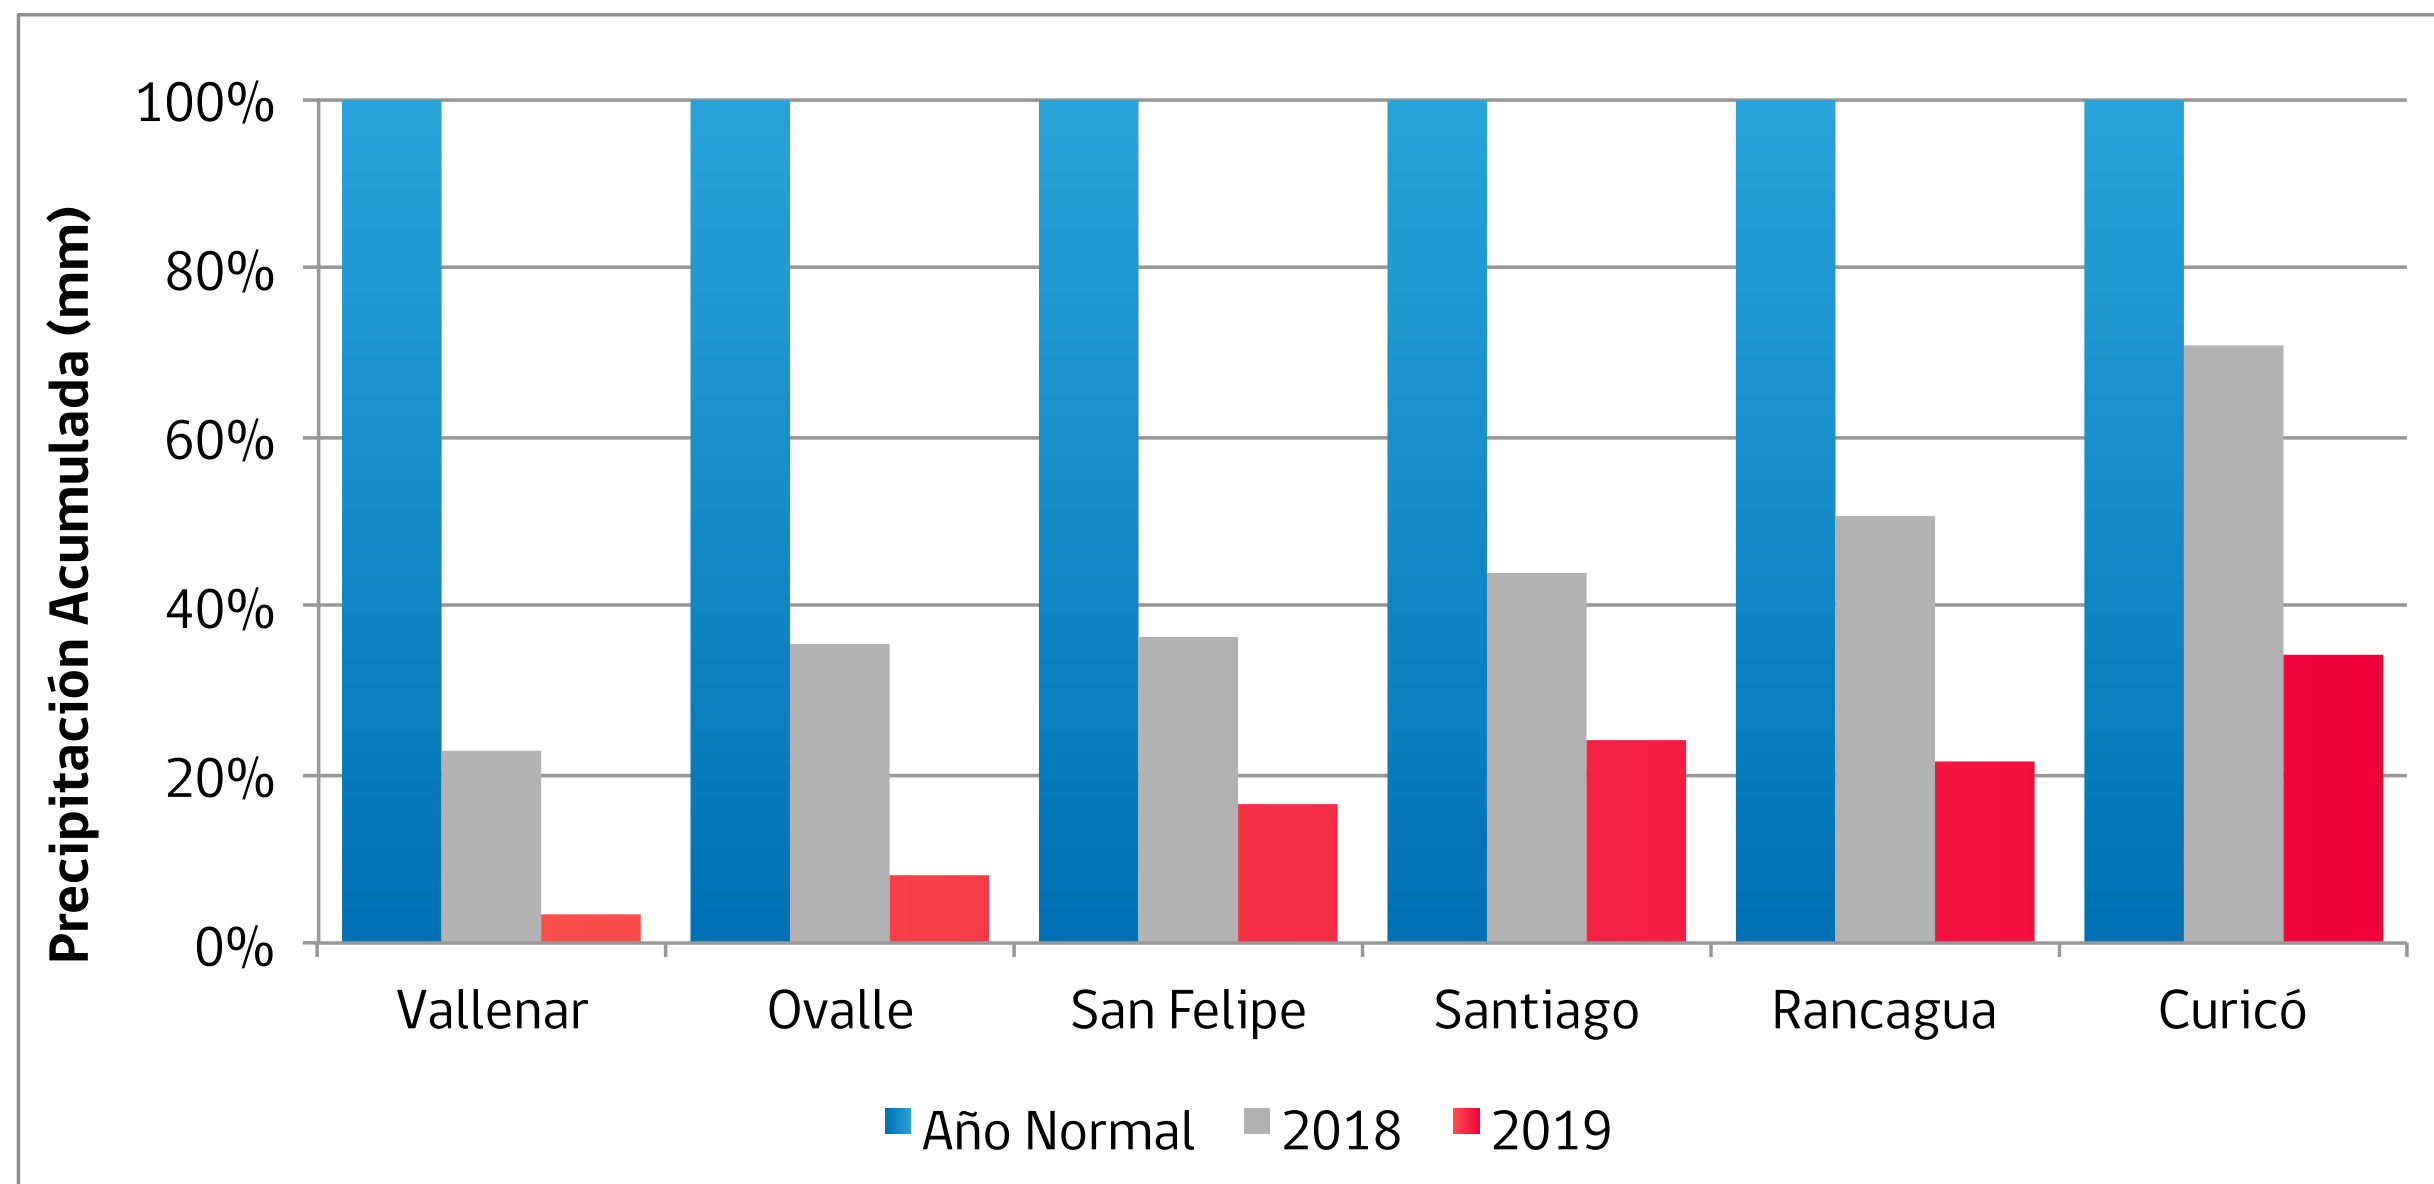
Estación Pluviométrica	Vallenar	Ovalle	San Felipe	Santiago	Rancagua	Curicó
Año Normal (mm)	43	106	234	342	442	644
2018 (mm)	10	38	84	150	224	456
2019 (mm)	1	9	39	82	95	220

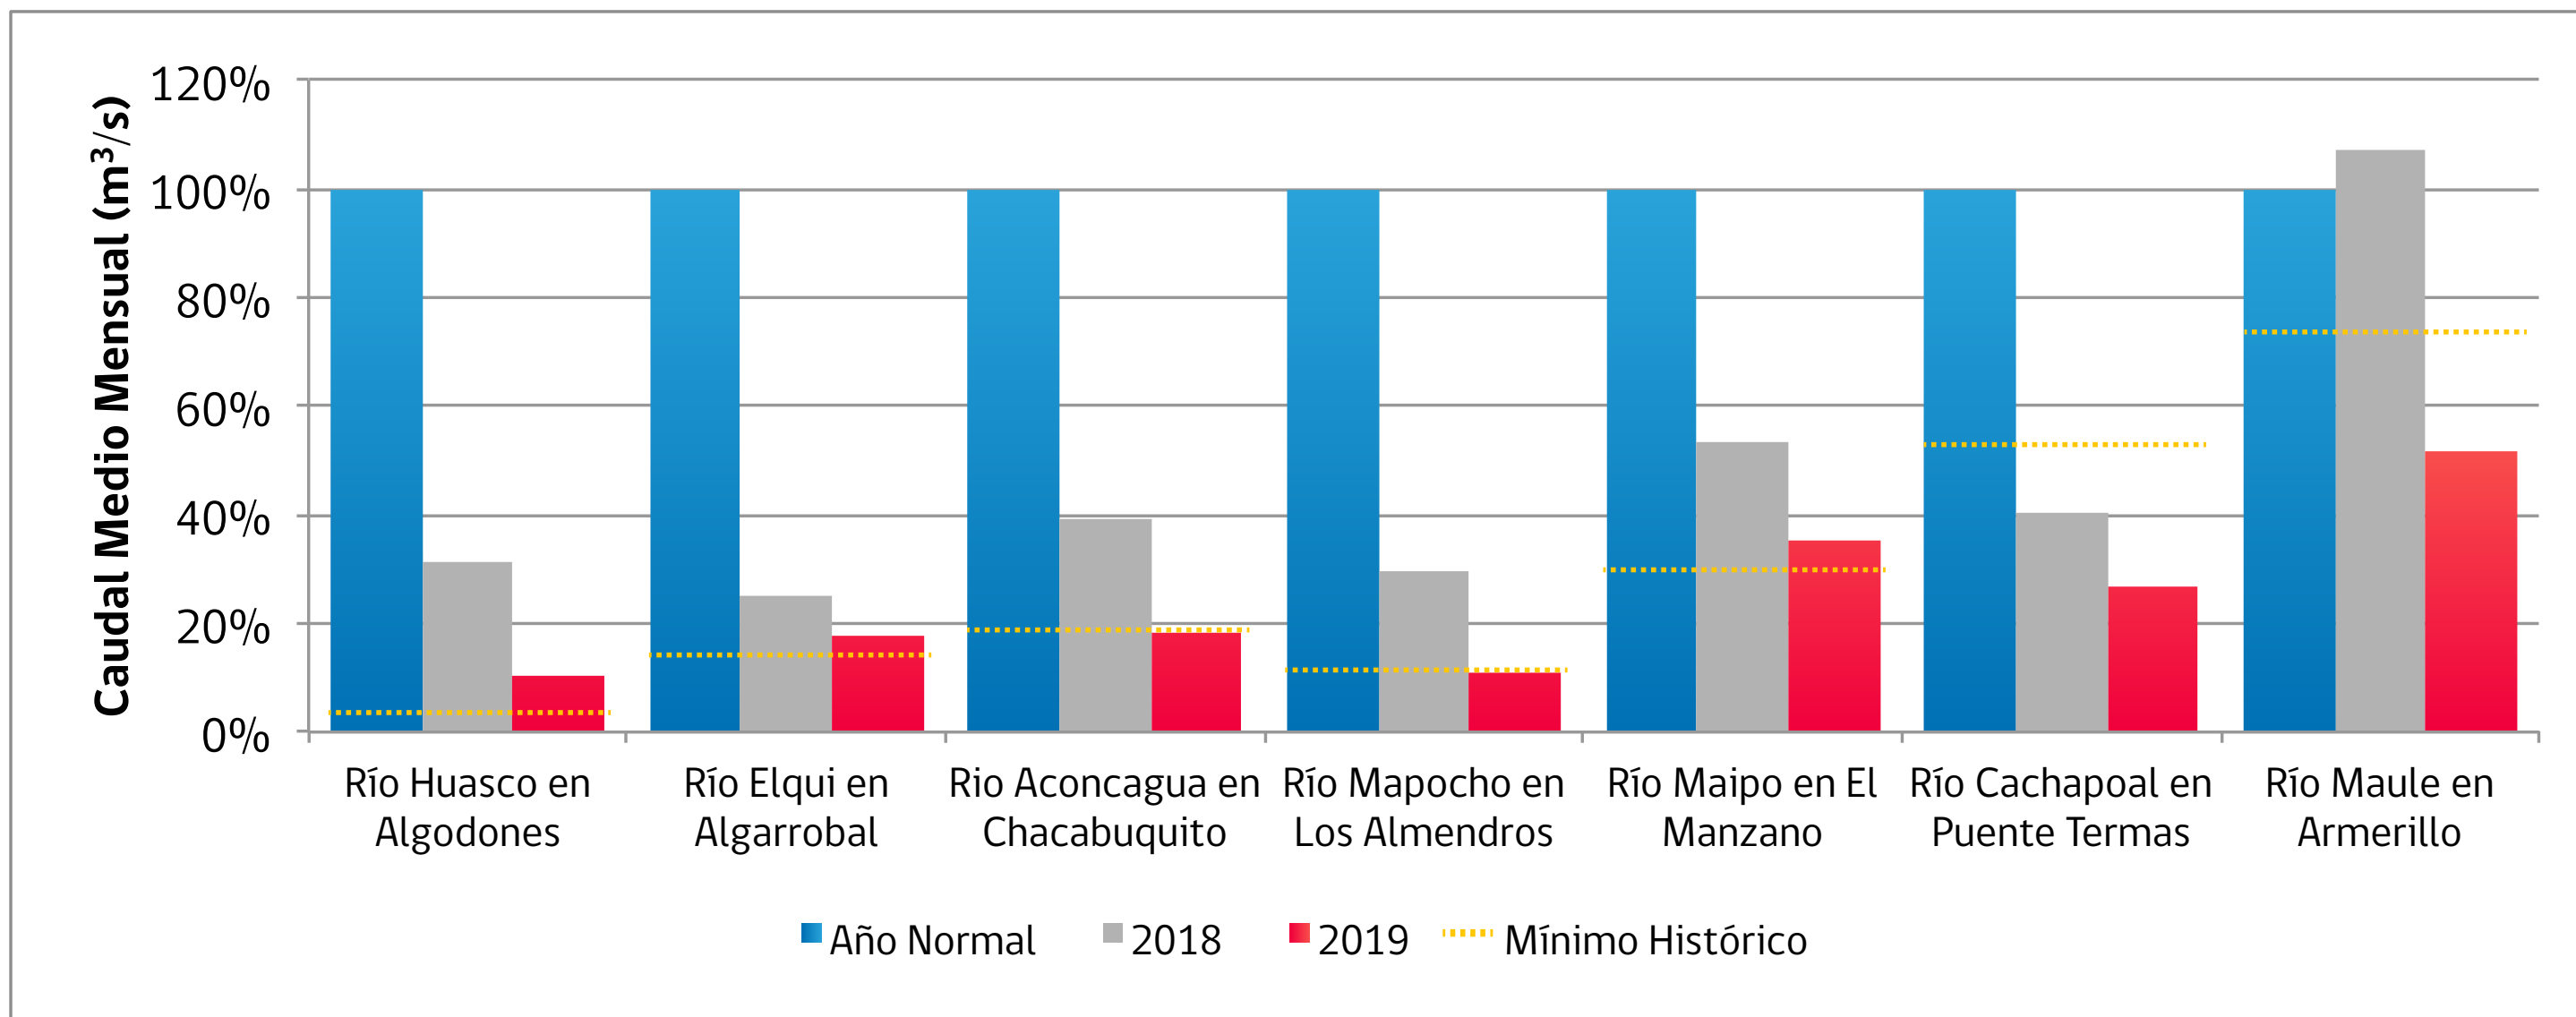
Caudales Medios Mensuales Noviembre

Estación Fluviométrica	Río Huasco en Algodones	Río Elqui en Algarrobal	Río Aconcagua en Chacabucuito	Río Mapocho en Los Almendros	Río Maipo en El Manzano	Río Cachapoal en Puente Termas	Río Maule en Armerillo
Año Normal (m ³ /s)	10,6	17,0	64,4	12,8	172,7	170,3	388,9
Mínimo Histórico (m ³ /s)	0,4	2,4	12,1	1,5	51,9	90,9	287,0
2018 (m ³ /s)	3,3	4,3	25,1	3,8	92,3	68,4	416,0
2019 (m ³ /s)	1,1	3,0	11,9	1,4	60,9	45,3	200,0
